BỌC CÁCH NHIỆT CHILLER

NHỮNG VẤN ĐỀ THƯỜNG GẶP

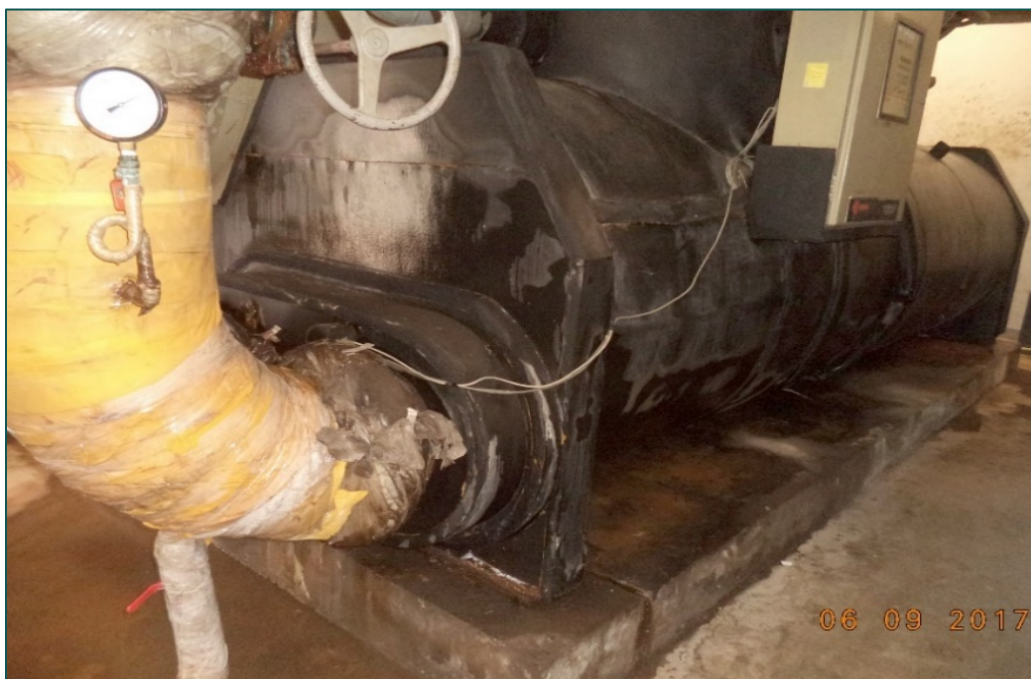
Động nước do cách nhiệt không đạt yêu cầu kỹ thuật.

Khi bọc bảo ôn, cần chọn đúng loại vật liệu, đúng độ dày cần thiết và cần được thực hiện bởi những kỹ thuật viên có chuyên môn để có thể đảm bảo hiệu quả cách nhiệt tốt nhất.

Cần định kỳ kiểm tra lớp cách nhiệt để có thể xử lý kịp thời các vấn đề như rách, bong tróc và mất bảo ôn.
